〔症 例〕

金属スタイレット破損片の体内遺残症例

—再発予防と早期発見のために—*

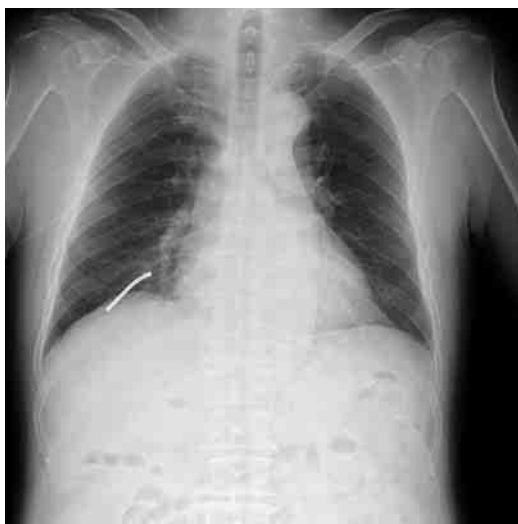
写真 1 胸部写真
右下肺野に棒状陰影を認める

翌日、同じ手術室を準備していた看護師がスタイレットの形状がいつもと違うことに気付いた。調べると、スタイレットが短くなっており先端が折れていることが判明した。手術室内をゴミ袋も含めて搜索したがスタイレットの先端を見つけることはできず、前日スタイレットを使用した手術患者の体内に遺残している可能性を考えた。患者本人に事情を説明した上で胸部と腹部のレントゲン写真を撮影したところ、胸部写真の右下肺野に棒状陰影を認めた（写真 1）。詳しい部位の確認のため肺 CT 検査を行い、スタイレット先端の除去について呼吸器外科医および呼吸器内科医に相談した。検討の結果、全身麻酔下に気管支内視鏡で摘出することとした。内視鏡での摘出が困難な場合は肺の部分切除を行うことも想定し、その旨患者に説明し同意を得た。

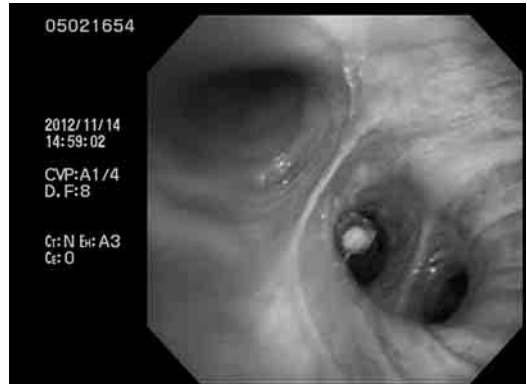
写真 2 気管支鏡
金属スタイレットの先端が確認できる

同日午後、全身麻酔導入後に気管挿管を行った。この時も挿管困難 Cormack 3 でスタイレットを使用した。気管支内視鏡で右 B9b にスタイレット断端を確認でき（写真 2）、生検鉗子で破損片を把持して右主気管支まで移動させた。その後はスネアで気管チューブ内まで運び気管チューブごと抜去した。破損片除去後、気
